# 琵琶湖の水理：かつての異常な高水位の発生原理 および全閉問題

# 三川合流地点の水理：宇治川への背水

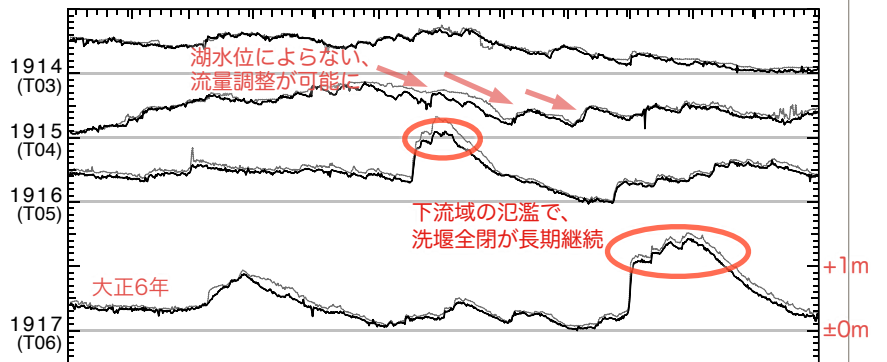
#### 大正時代 洗堰設置以降

洗堰の設置により、湖水位の高低によらない瀬田川流量の調節が可能となり、降雨のあとのすみやかな湖水位低下が実現できるようになった。こうして、かつてのような異常な高水位はもはや発生していない。

ところが、人為的な水位調節は新たな問題を生む。下流域での破堤氾濫により（大正6年は宇治川と淀川の右岸で破堤）、琵琶湖からの放流が長期（時に1ヶ月以上）に渡って制限されてしまった。この間、湖岸域の浸水はそのまま継続することとなる。これが、洗堰の全閉問題である。

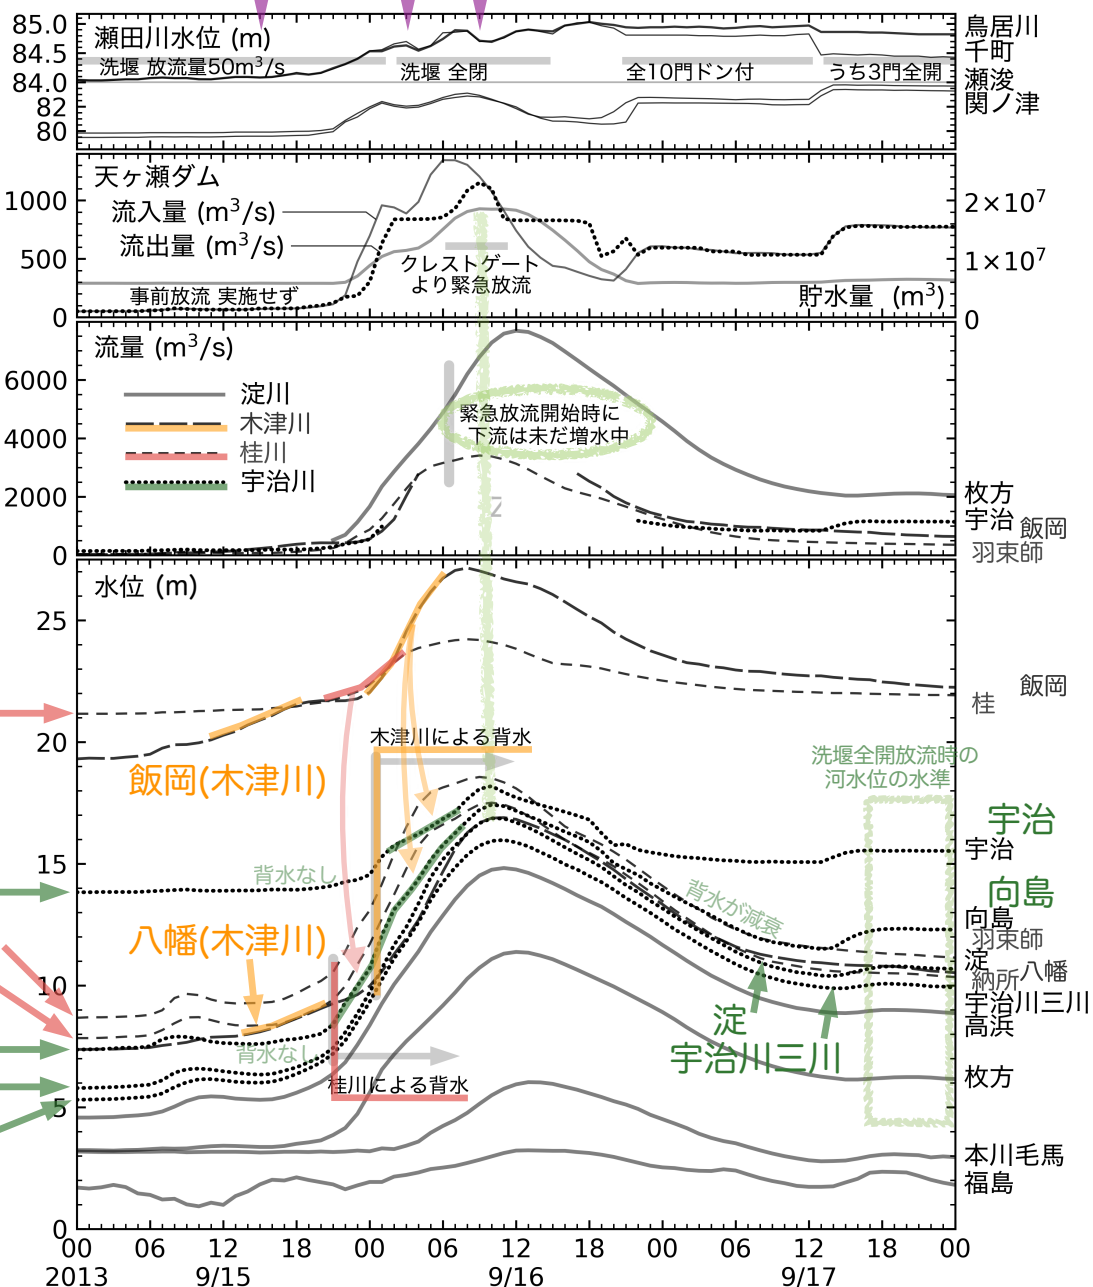
三川合流地点においては、出水時に、より流量の多くなる木津川と桂川の河水により、河床標高の一番低い宇治川への背水が発生する。

その水位上昇の程度によっては背水は、宇治川の宇治橋、桂川の久我橋、木津川の木津川大橋あたりにまで至ることがある。

かつて、このような時には、巨椋池や横大路沼が膨張した河水を一時的に受け止める役割を果たしていた。この遊水機能を排除したことが、この一帯の流域の治水条件を著しく低める結果をもたらしている。

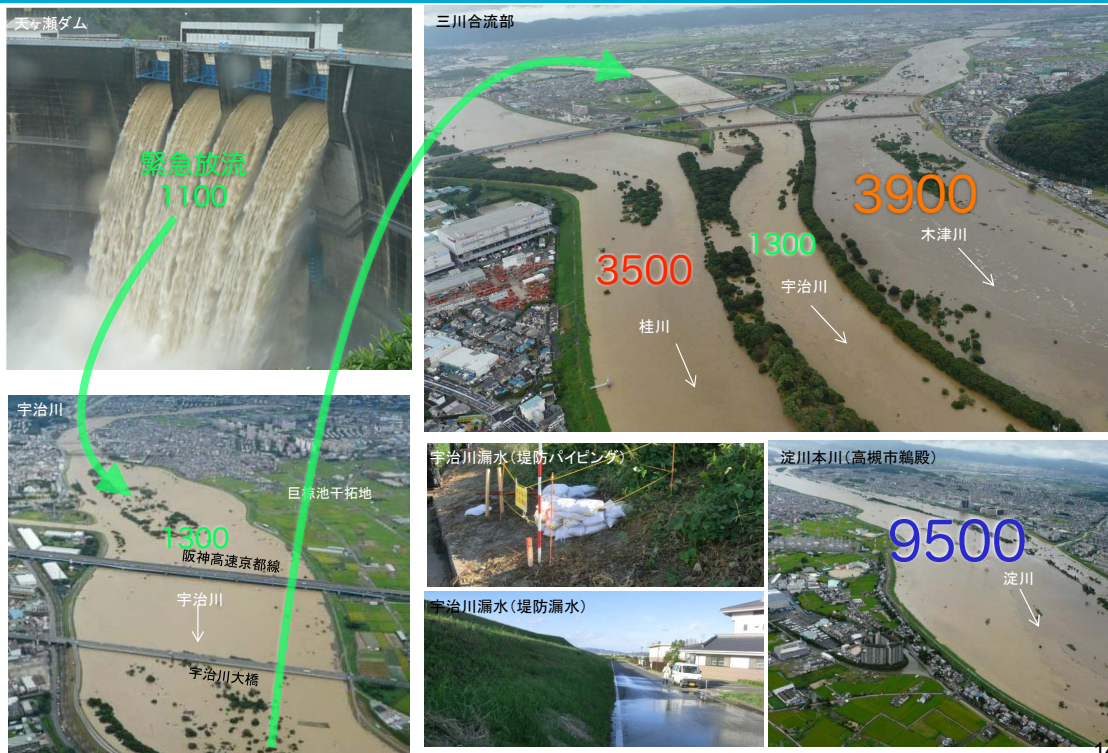
2013年台風18号

まず桂川の、次いで、遅れて増水した木津川の河水により、宇治川を中心に大規模な背水が発生していた。このときの背水は宇治川では宇治、桂川では羽東師にまで至る。天ヶ瀬ダムの緊急放流は下流の水位ピーク時に重なった。

宇治川や三川合流地点の水位上昇はこの背水のためであり、その際の宇治川の河水の寄与は、木津川・桂川のそれに比べて小さい。

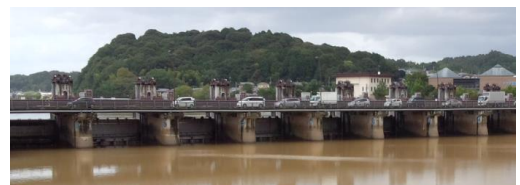
写真 3.3.1-1 瀬田川洗堰全閉操作(平成 25 年台風 18 号)

平成 25 年台風 18 号では、41 年ぶりに瀬田川洗堰では全閉操作を実施し、その 4 年後の平成 29 年台風 21 号でも全閉操作を実施しており、近年の洪水において全閉操作を二度実施している(写真 3.3.1-1)。

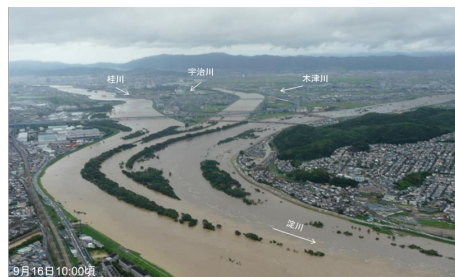
写真 3.3.1-9 三川合流地点 (平成 25 年台風 18 号)

さらに、宇治川、木津川、桂川の三川合流点では、三川合流点の水位の上昇に伴って、それぞれの河川が他の河川の背水(バックウォーター)の影響を受ける特性がある(写真 3.3.1-9)。

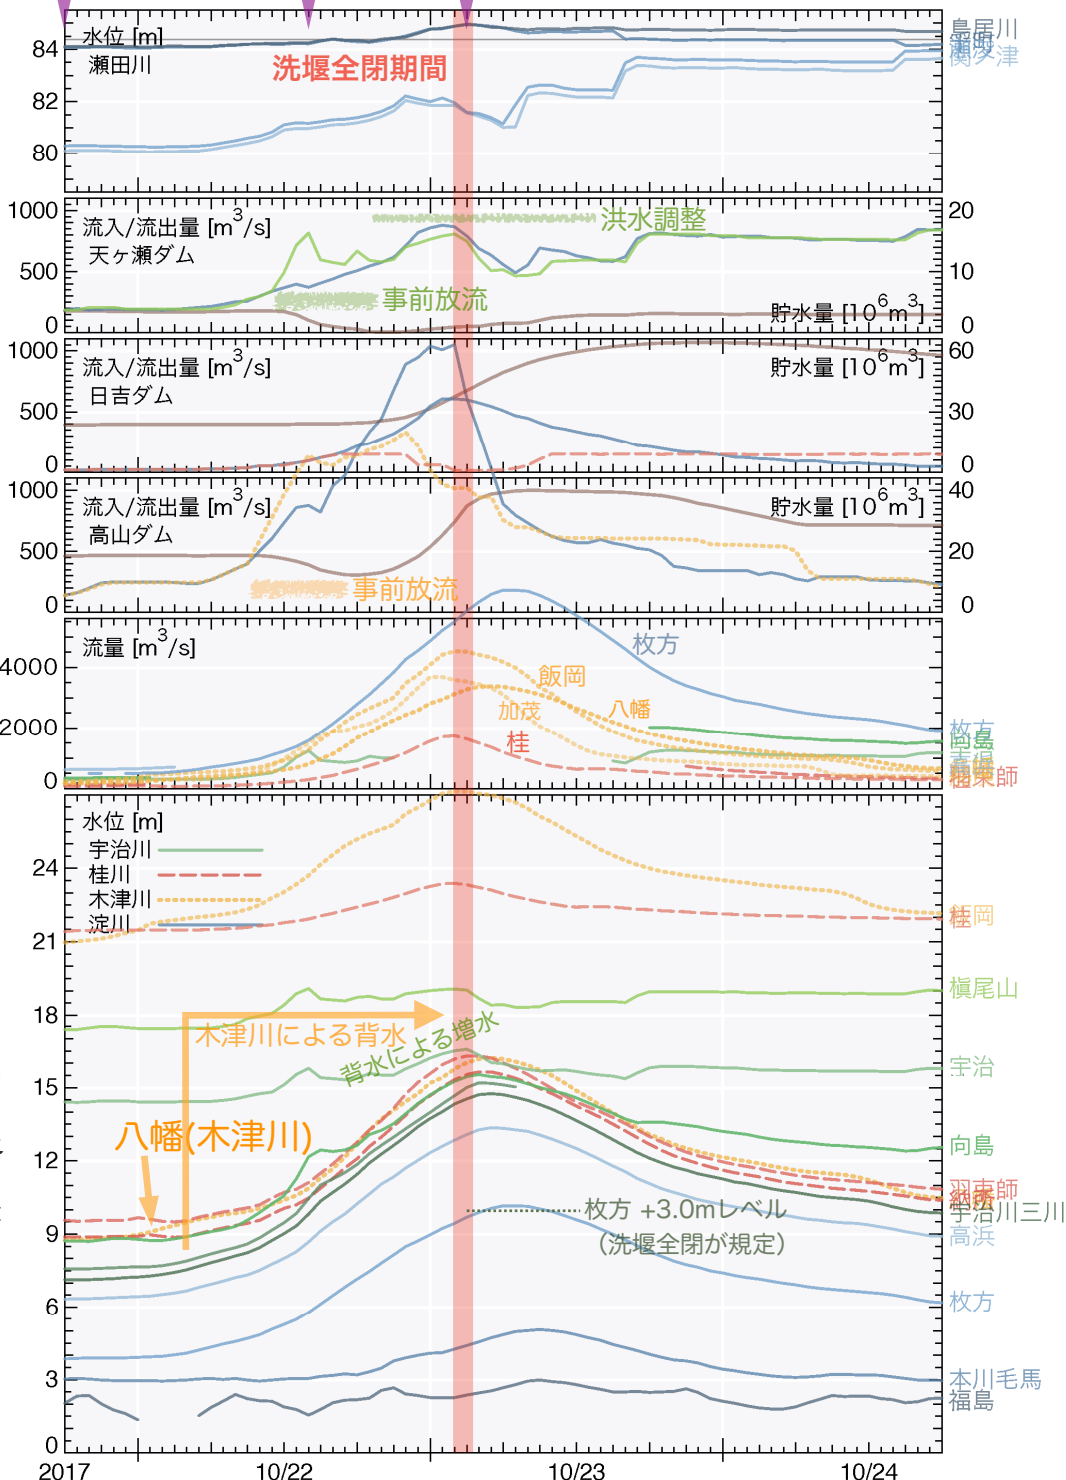
このときの背水は、主に木津川河水による（流量グラフも参照。背水の発生時には流量は測定不能となる）。背水による水位上昇は桂川の納所・羽束師でも確認できる。

木津川の河水により、宇治川だけでなく、桂川へも羽束師あたりまで、背水が発生した。
